# 館山市道路法面修繕計画

平成28年10月

館山市建設環境部建設課

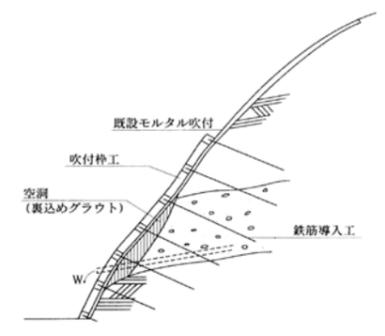
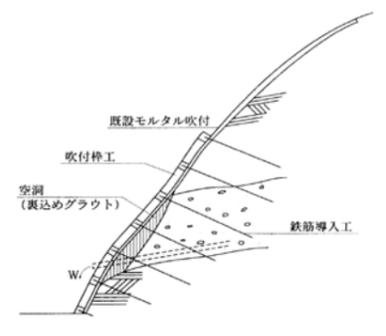
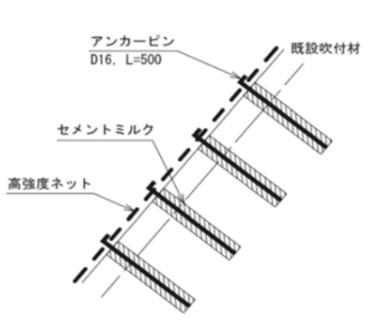
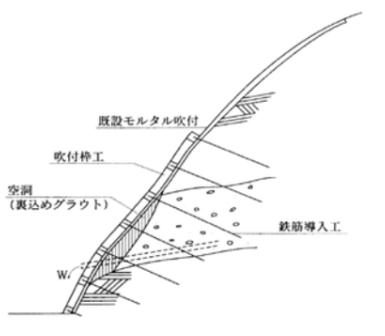
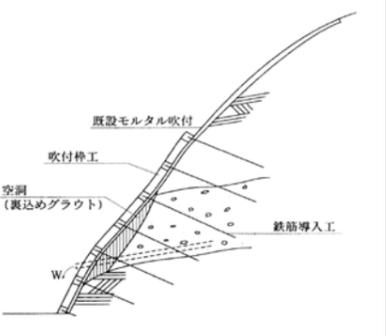
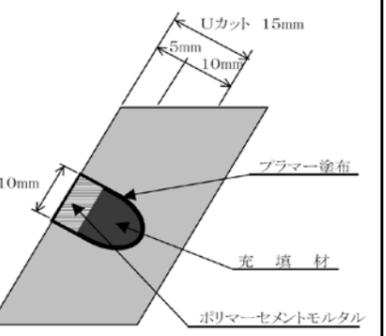
7	3-5	335	上真倉	吹付工	軟岩に吹付施工されており、開口する水平クラックや変異の大きい垂直クラックが認められる。吹付工も浮き上がっている状態から、安定性に劣る。	×	吹付工が一部不安定。吹付工が崩れても道路に出るが軽微。
8	4	3070	船形	吹付工	吹付厚7cmのコンクリート吹付工が施工されている法面であり、変状としてはヘアークラックが一箇所認められるだけである。一部水抜き孔に植生が生えるが、他に変状は認められない。打音調査においても吹付工の浮きは認められず、構造物には問題がない。懸念事項としては法面部に立木があり、倒木すると道路に直接到達する。	○	法面は安定。倒木が心配
9	5-1	4040	見物	吹付工	吹付厚5cmしかなく、部分的に小段がない切土法面。岩盤の土砂化や凍結による浮き上がりが認められ、さらに植生により大きな変位が発生している。吹付及び背面土砂の崩壊が想定される。崩壊すると車道に直接落下する。	×	両側の法面から直接車道に落下する
10	5-2	4040	見物	吹付工	第一法面に主として剥離による変状が集中する。ただし剥離厚が厚く、幅、高さともあるため、大きく崩壊すると車道に直接落下する。	×	両側の法面から直接車道に落下する
11	6	5014	竜岡	吹付工	砂岩泥岩互層を覆う吹付工。近年施工され、変状は認められない。法面背後は尾根状で比較的緩傾斜となり、背後からの落石や土砂流出の可能性は低い。施工直後であるため法肩付近の植生も整備され問題はない。	○	近年施工された切土。問題なし。
12	7	6034	布良1294	コンクリート擁壁	長さ42m、高さ7m、73°傾斜のたれ式コンクリート擁壁。目地の段差や傾動など、特に変状は認められない。	○	変状は認められない。
13	8-1	6037	布良1330	補強土壁工	長さ30m、高さ4mの補強土擁壁。押し出しや目地の段差は認められない。高さも低く問題はない。	○	変状は認められない。
14	8-2	6037	布良1302、 1303-1	吹付工	傾斜80°～オーバーハング、高さ6mの吹付法面の上に高さ1mのコンクリート擁壁が施工されている。吹付法面にヘアークラック及び遊離石灰が認められる。一部湧水跡が認められる。吹付工に顕著な変状はなく、岩盤と吹付の密着もよい。	○	一部クラックが認められるが岩盤に密着し安定。

33	21-1	9024	竹原2600	吹付工	長さ45m、高さ6m2段(下段5m、上段1m)の吹付切土法面。水平方向の微細なクラックが多い。下段中央部付近で若干孕み出しのように見えるが、植生による影響と思われる。上段の法面は中央で目地に直交に走る水平クラックが開いており、孕み出しが認められる。上段の東側は木の根による開口縦割れ目が認められる。	×	一部孕み出しが認められる。
34	21-2	9024	竹原2600	ブロック積擁壁	長さ23m、高さ1.5mのブロック積擁壁。 目地沿いの開口などの変状は認められず安定している。	○	変状は認められない。
35	21-3	9024	竹原2741	吹付工	長さ95m、高さ7～12.5mの2～3段の吹付切土法面。 植生、収縮による微細なクラックが下段に多く入るが、段差や孕み出しは認められず、浮きもほとんど認められない。	○	クラックは認められるが、落下や崩壊の可能性は低い
36	21-4	9024	竹原2741	ブロック積擁壁	長さ34m、高さ2mのブロック積擁壁。 目地沿いの開口などの変状は認められず安定している。	○	変状は認められない。
37	21-5	9024	竹原	ブロック積擁壁 吹付工	長さ138m、高さ2mのブロック積擁壁。両端と中央は吹付切土法面が擁壁の上に施工されている。 南端は長さ40m高さ9m一段67° 傾斜、中央は長さ48m高さ9m二段63° 傾斜、北端は長さ25m高さ8.5m一段67° 傾斜。擁壁肩に3箇所ほど開口クラックが認められるが、段差や進行は認められず安定している。	○	ほとんど変状は認められない
38	21-6	9024	竹原	ブロック積擁壁 吹付工	長さ65m、高さ2mのブロック積擁壁の上に7mまで吹付切土法面が施工されている。 法面は2.5m2.5m二段、63～70° の傾斜を示す。目立った変状は認められず安定している。	○	ほとんど変状は認められない
39	21-7	9024	竹原	ブロック積擁壁 吹付工	下段5m、上段3mの二段の吹付法面。中央付近の谷筋(旧崩壊?)に長さ16mのブロック積擁壁が施工されている。吹付法面は水平クラックや一部に浮きが認められるが、段差や大きな開口は認められない。ブロック積擁壁は南側の肩に植生による開口クラックが認められるが、孕み出しなどの構造物の安定性に影響を与える変状は認められない。北側の法面は一段目のみ吹付がしてあり、二段目は無対策であるが、土砂の流出や崩壊などの変状は認められない。全体に安定している。	○	クラックは認められるが、落下や崩壊の可能性は低い

No.	路線	地先	工種	吹付法面の健全性診断区分 (i～特iv)
3-5	335	上真倉	吹付工	iv
5-1	4040	見物	吹付工	iv
5-2	4040	見物	吹付工	iv
14-3	8021	竹原715	吹付工	ii
21-1	9024	竹原2600	吹付工	特iv
23	4024	見物	吹付工	iii

優先順位①	No. 5-1 No. 5-2	(見物) (見物)
優先順位②	No. 23	(見物)
優先順位③	No. 21-1	(竹原2600)
優先順位④	No. 3-5	(上真倉)
優先順位⑤	No. 14-3	(竹原715)

優先順位	①		②	③	④	⑤
箇所	No. 5-1 市道4040号線 館山市見物	No. 5-2 市道4040号線 館山市見物	No. 23 市道4024号線 館山市見物	No. 21-1 市道9024号線 館山市竹原2600	No. 3-5 市道335号線 館山市上真倉	No. 14-3 市道8021号線 館山市竹原742
対策工法	<ul style="list-style-type: none"> <li>吹付法砕工</li> <li>裏込注入</li> <li>鉄筋挿入</li> </ul>	<ul style="list-style-type: none"> <li>吹付法砕工</li> <li>裏込注入</li> <li>鉄筋挿入</li> </ul>	<ul style="list-style-type: none"> <li>植生伐採</li> <li>ネット工法</li> </ul>	<ul style="list-style-type: none"> <li>吹付法砕工</li> <li>裏込注入</li> <li>鉄筋挿入</li> </ul>	<ul style="list-style-type: none"> <li>吹付法砕工</li> <li>裏込注入</li> <li>鉄筋挿入</li> </ul>	<ul style="list-style-type: none"> <li>植生伐採</li> <li>左官による補修</li> <li>クラック補修 (Uカットシーリング材充填工法)</li> </ul>
工法概念図

※. 対策工法については、現地詳細調査の結果により再検討を行うこととする。
