# 通学路対策箇所図(館山小学校)

緊急合同点検実施日 H24.7.19

【対策検討メンバー】教育委員会、館山小学校、館山小学校PTA、地元自治会、館山警察署、安房土木事務所、建設課、社会安全課

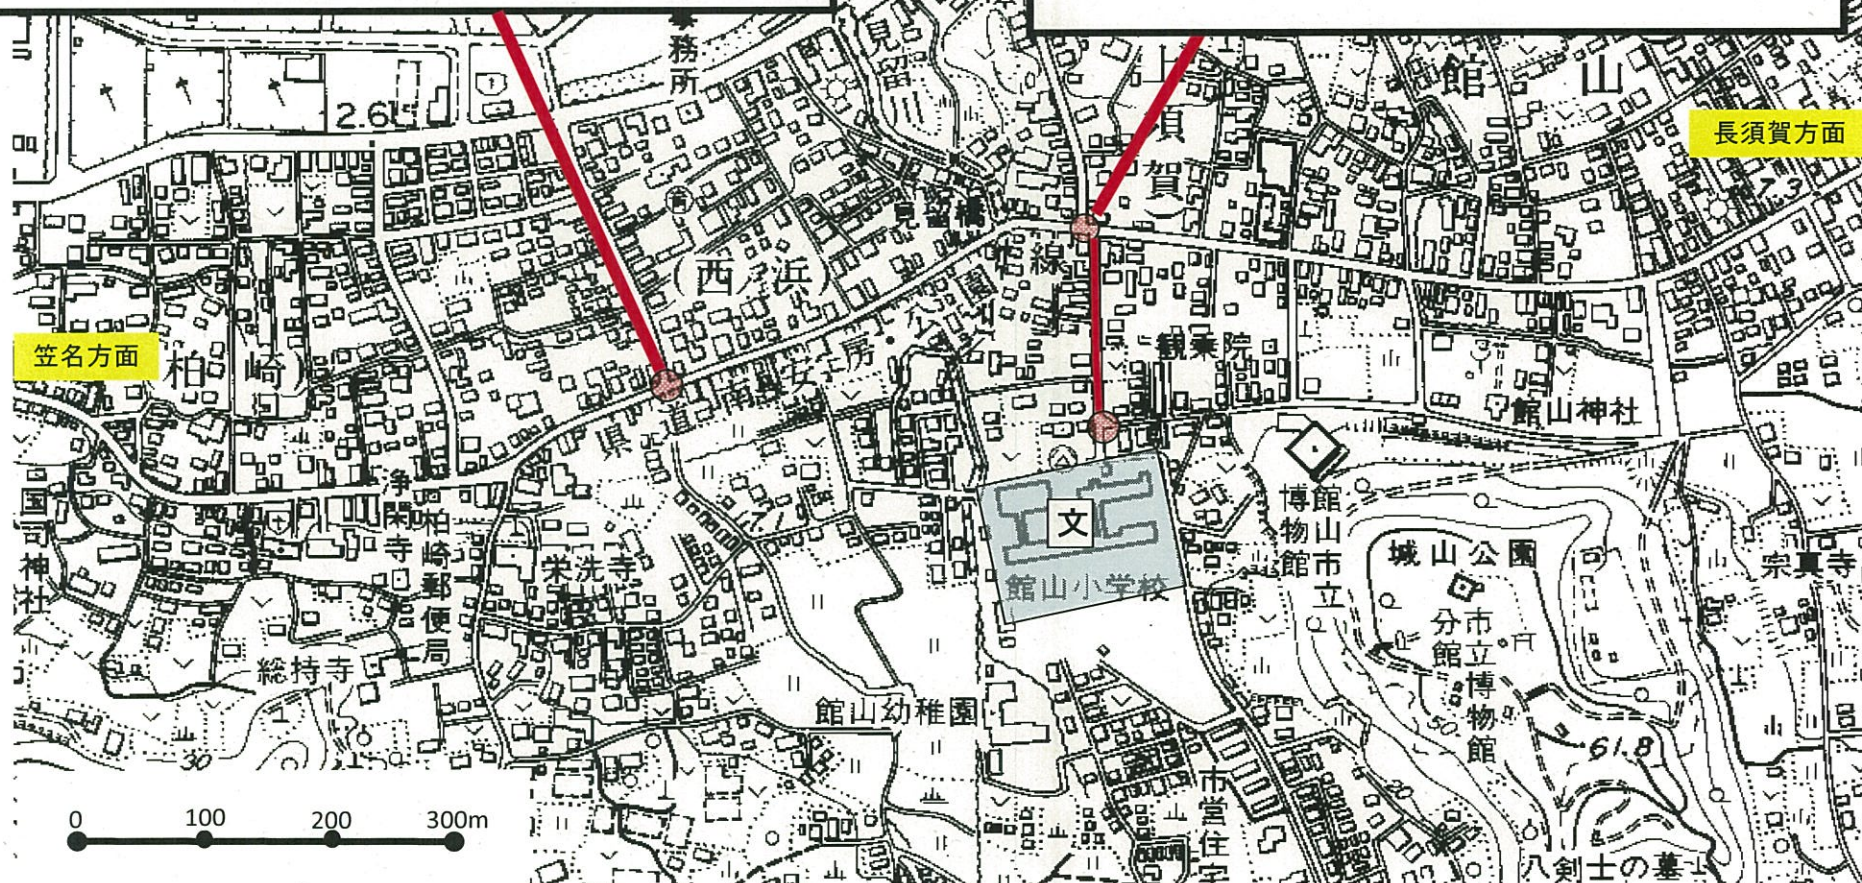
□右折車から歩行者見づらい。  
電柱が歩行の邪魔。  
横断歩道白線が消えている。

□歩行者、対向車見づらい。  
信号待ちスペース狭い。  
白い柵と標識支柱があり歩行危険。

- ・道路標示の補修申請済(警察)
- ・関係機関と連携し、東電へ信号機移設の働きかけを実施(警察)
- ・外側線(ドット)を2箇所新設(安房土木 H25年度)

- ・路側帯のカラー化実施(H24. 8)(市)
- ・交差点の拡張については、地権者の意向を確認(市)
- ・車両、歩行者の交通量を調査後、必要性について検討(警察)
- ・現状のまま(安房土木)

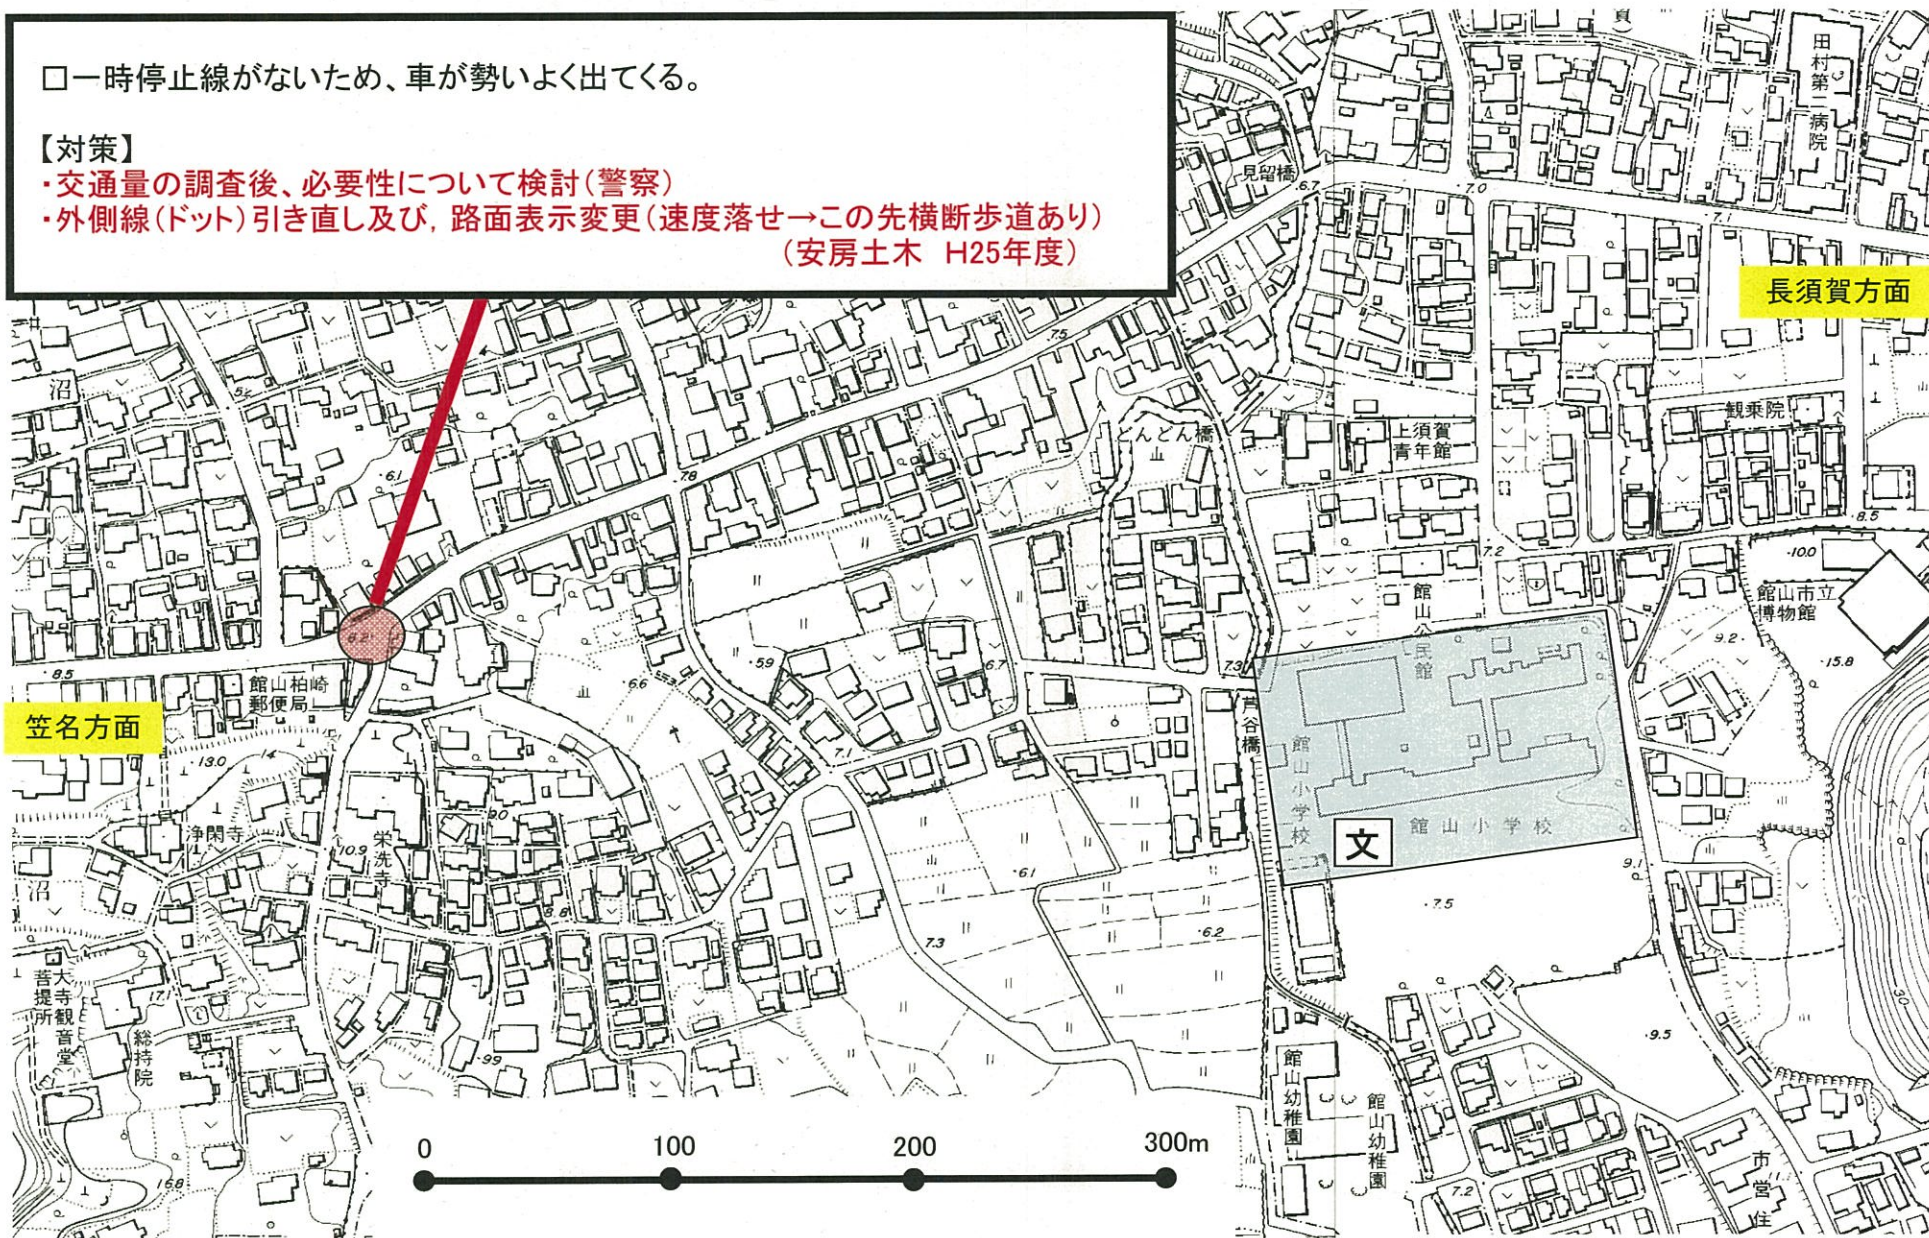
□一時停止線がないため、車が勢いよく出てくる。

- ・交通量の調査後、必要性について検討(警察)
- ・外側線(ドット)引き直し及び、路面表示変更(速度落せ→この先横断歩道あり)  
(安房土木 H25年度)
